INFORMAÇÃO

Realizada a avaliação, a parte executada impugnou a avaliação, apresentando, em tese que:

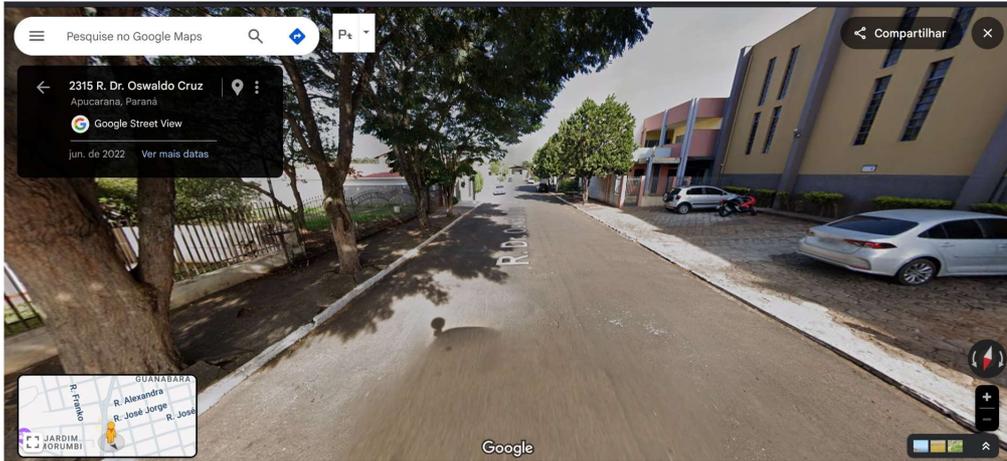
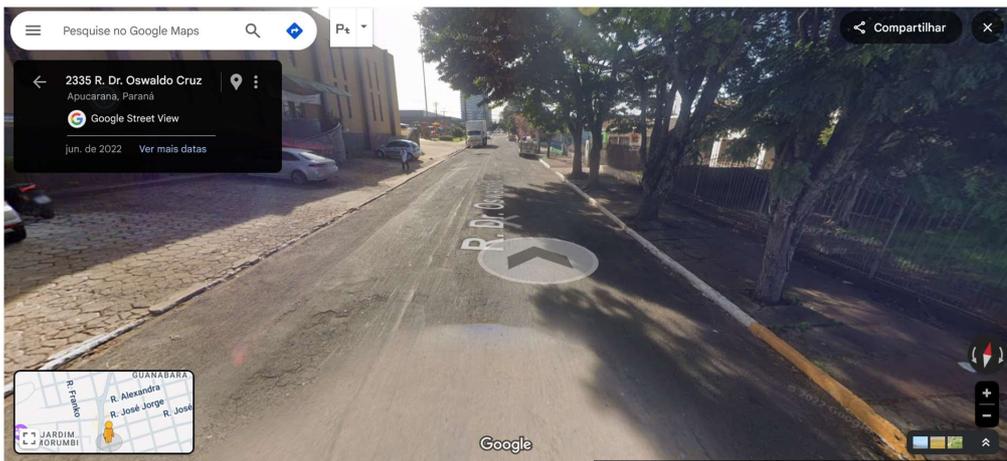
Acontece que o imóvel, embora próximo a empreendimentos comerciais âncoras¹ como Mercado Muffato, Rede de Farmácias Droga Raia, Colégio Mater Dei e outros, situa-se numa região de menor fluxo de veículos em comparação ao início da Rua Nova Ucrânia. Exemplificando, a Rua Oswaldo Cruz, após a rotatória do Mercado Mufato, tem um ponto de interrupção no cruzamento com a Rua Saul Guimarães da Costa e continua na região da esquina da Rua Oliveira, fator que dificulta o trânsito.

Com relação as construções e benfeitorias, este servidor informa que não teve acesso ao interior do imóvel pois das diversas diligências realizadas, deparei-me com o imóvel fechado e não houve atendimento.

Contudo, dos documentos apresentados pela parte impugnante, verifica-se a existência de uma residência em alvenaria padrão simples, com sinais de usos e atingida pelo intemperismo.
